ISOLATO N° 7

**Planimetria Catastale 1:500 - Foglio n° 55**

Comune di Tivoli      Piano di Recupero del Centro Storico      Contrada Santa Maria

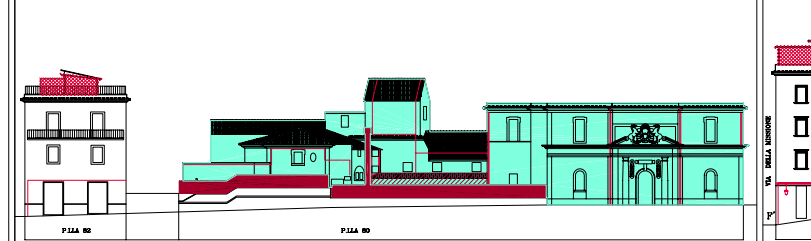
**VIA LIONE**

Facciata di pregio architettonico e artistico da restaurare

Elementi di pregio architettonico e artistico: statuari da restaurare

Facciata con degrado architettonico e artistico: da ripulire

Elementi d'importanza da sostituire
